Rénovation de la Vieille Tour et du mur d'enceinte Année 2023

Chapitre 1 : état des lieux et préparation

RESTAURATION DE LA VIEILLE TOUR (ISMH) ET DES MURS DU CIMETIERE

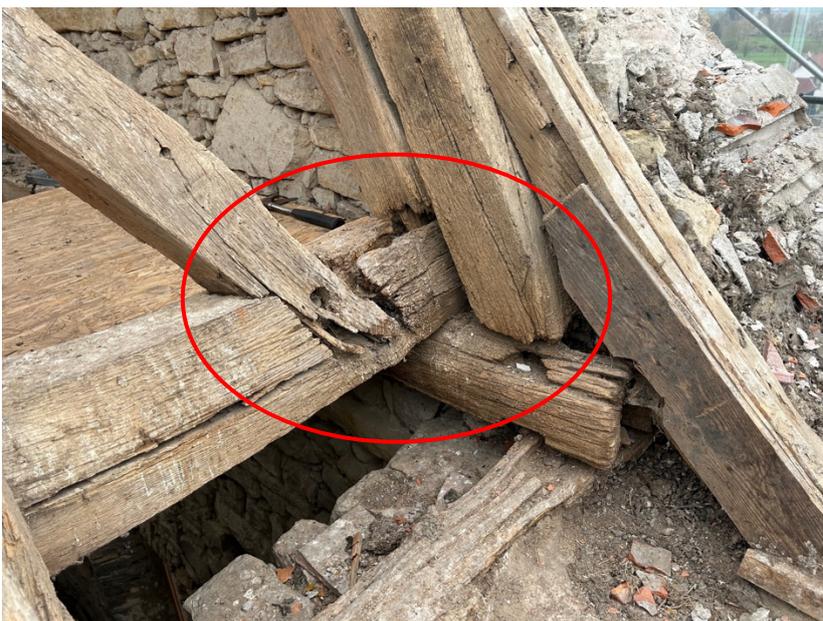
Détail d'une partie de la charpente qui devra être réparée.

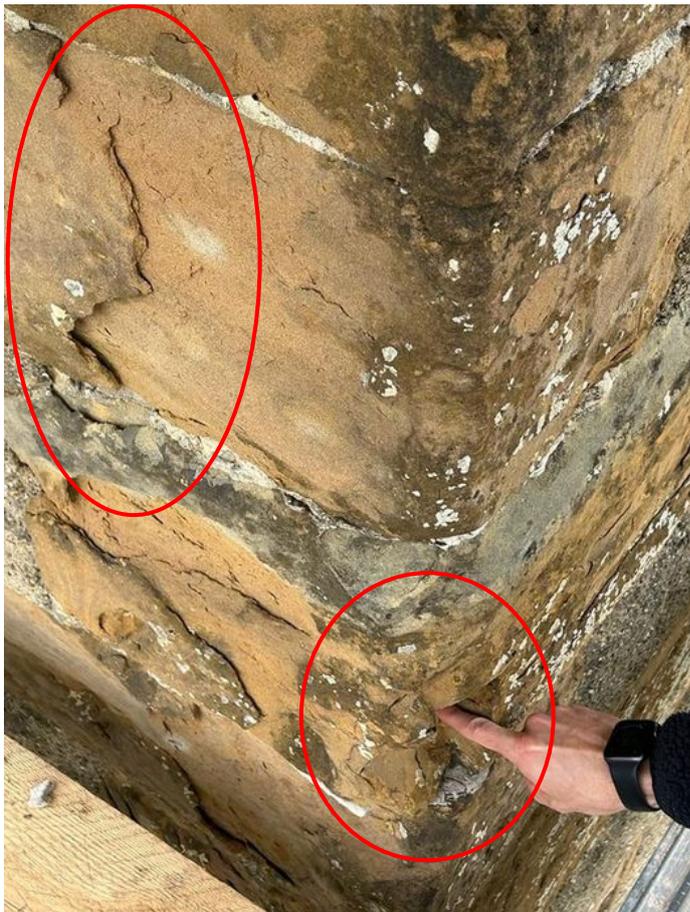
Malheureusement, vues de près, la plupart des pierres sont en bien plus mauvais état que vues d'en bas (ici angle Nord-Ouest), avec des trous dus à l'érosion de plus de 7 cm de profondeur (en bas). En haut à gauche de la photo, un exemple de plaque qui se détache.

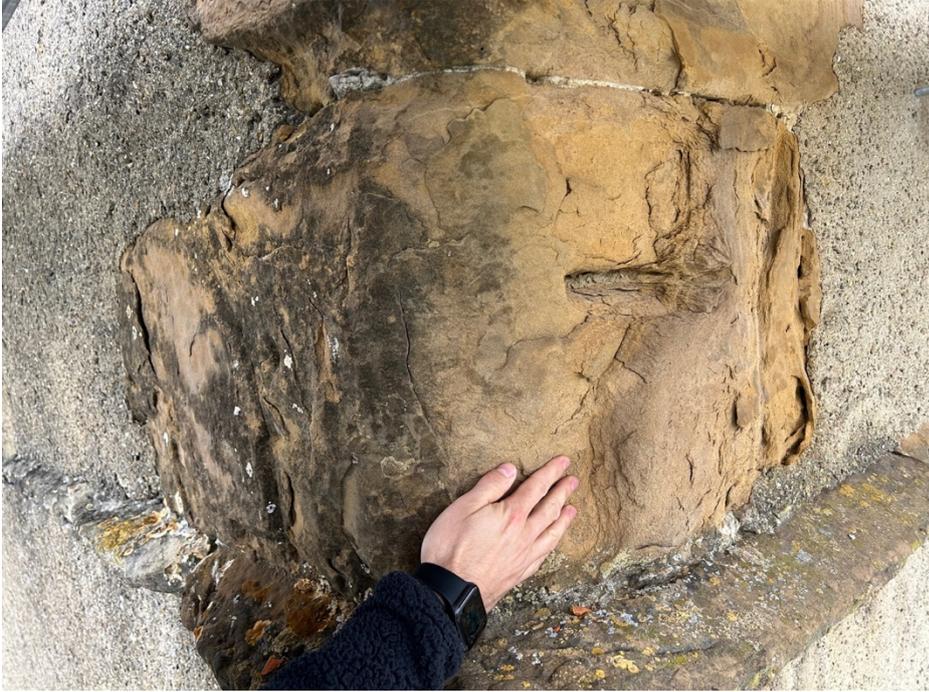
Cette pierre d'angle est pulvérulente.

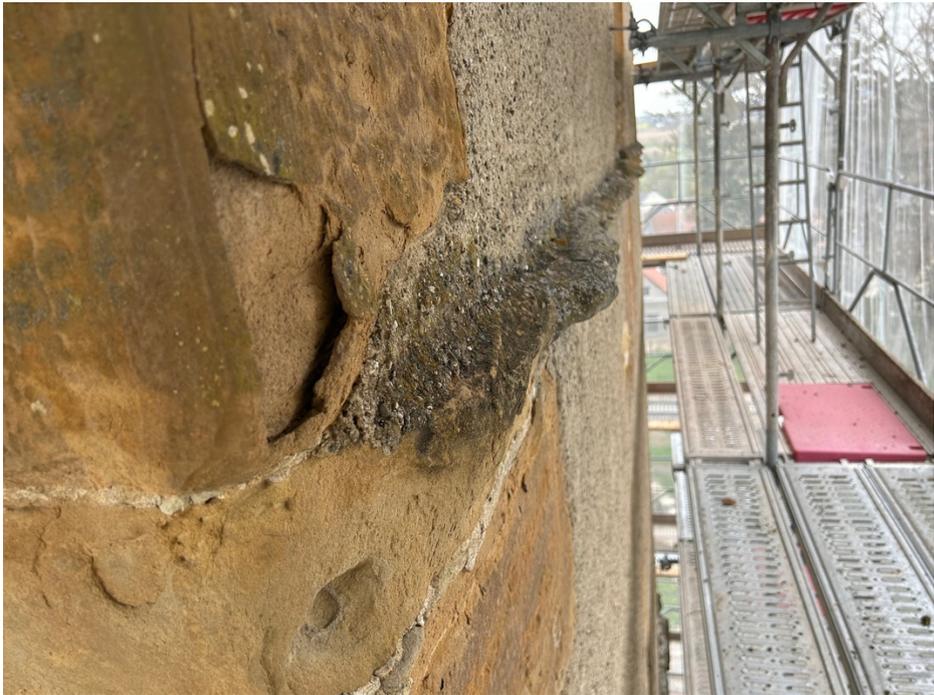
Détail d'une couche de sédiment qui se décolle et des corniches complètement ruinées.

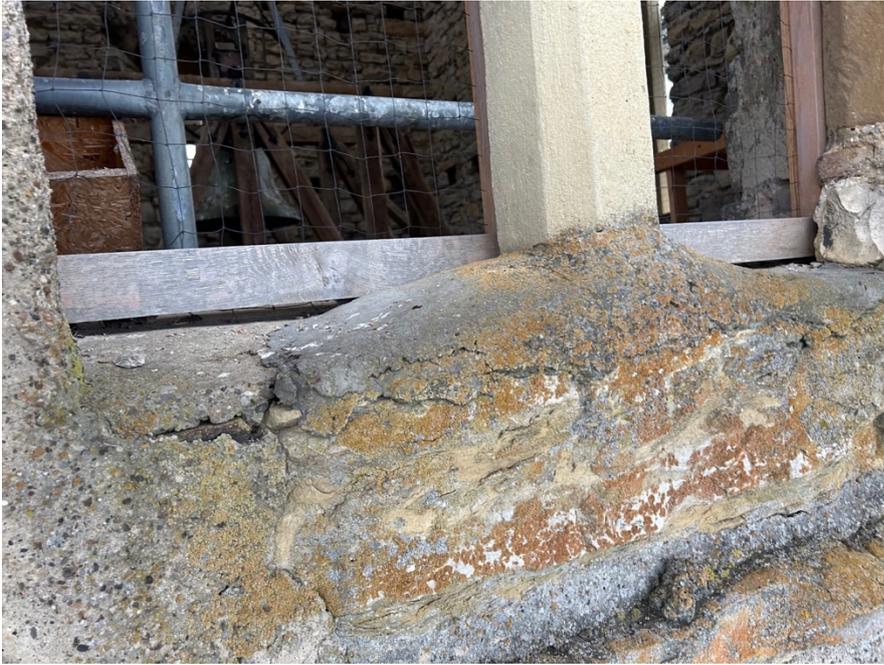
La base de la fenêtre sera réparée. Au centre, le meneau en béton armé datant du 20^e siècle, sera remplacé par de la pierre de taille.

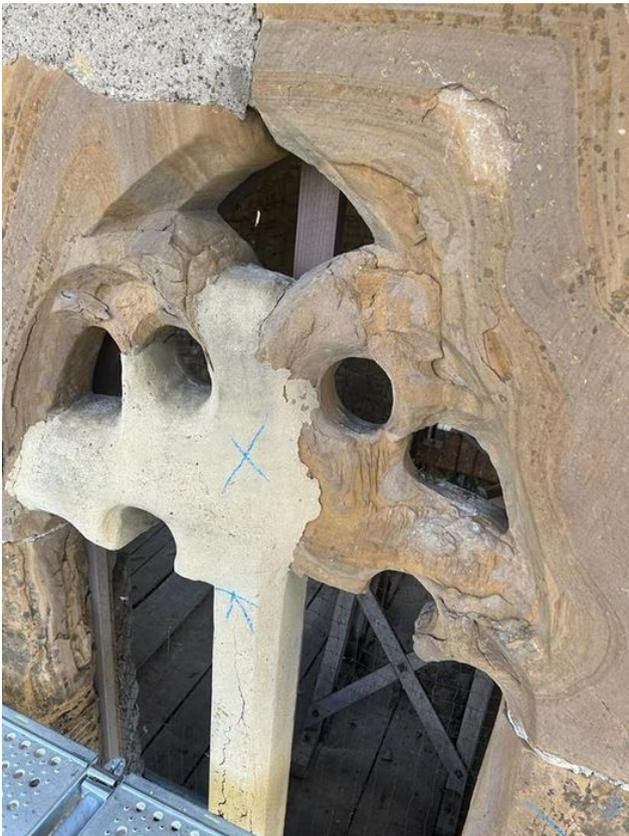
Détail des réparations effectuées au 20^e siècle : le meneau en béton est fissuré par le gonflement de l'armature. Ce qui reste de la pierre de taille est en piteux état et sera réparé.

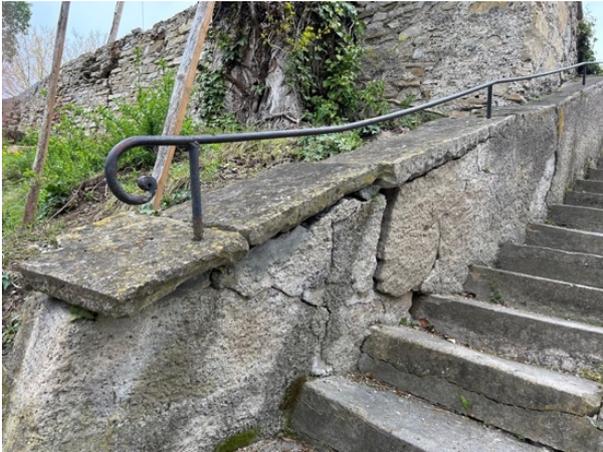
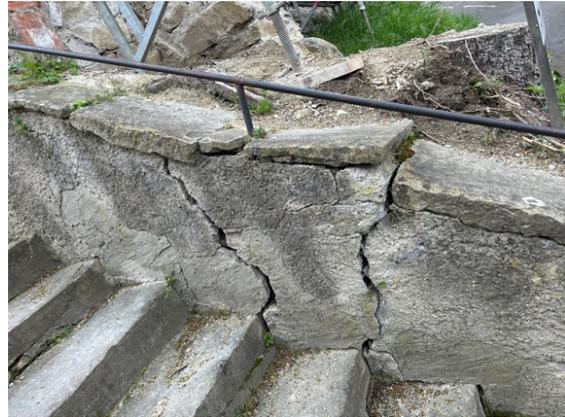
Détails de la détérioration du mur de l'escalier
