Rénovation de la Vieille Tour et du mur d'enceinte
Année 2023

RESTAURATION DE LA VIEILLE TOUR (ISMH) ET DES MURS DU CIMETIERE

Lot 01 : ECHAFAUDAGES - PIERRE DE TAILLE – MACONNERIE

Lot 02 : CHARPENTE – TRAITEMENT - COUVERTURE

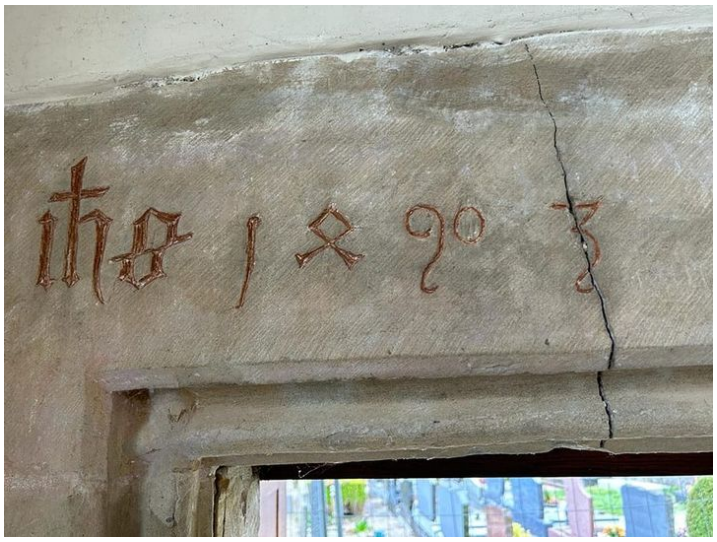
A l'entrée du chœur, date gravée à l'intérieur du linteau
